# Lote 1 - Rota: Padre Pedro Pinto

**FRATAR**  
ENGENHARIA CONSULTIVA

| Diagnóstico da Calçada | Qualidade do Serviço | |
| Endereço: Rua Padre Pedro Pinto, 2147 | 45 | D |

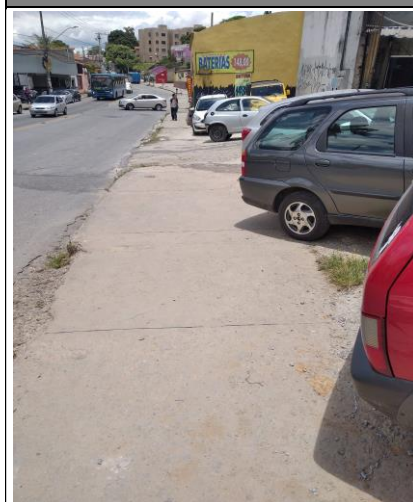
## Foto Geral

| ID | Itens Avaliados | Respostas | Nota |
|---|---|---|---|
| P_4 | Existência de Buracos ? | Poucos | 5 |
| P_5 | Condições Gerais do Piso e meio-fio da calçada ? | Péssimo | 0 |
| P_9 | A calçada Possui Rebaixamento de Veículos correto ? | Não | 0 |
| P_11 | O Passeio está no padrão da SMPU ? | Não | 0 |
| P_12 | A testada possui prática de estacionamento sobre o passeio ? | Sim | 0 |
| P_16 | Classificação geral da calçada pelo pesquisador. | Ruim | 0 |
