# Lote 3 - Rota: Antônio Carlos II

| Diagnóstico da Calçada | Qualidade do Serviço | |
| Endereço: Av. Portugal, 890 | 86 | B |
| Data do Registro: 16/11/2019 10:47:54 | | |

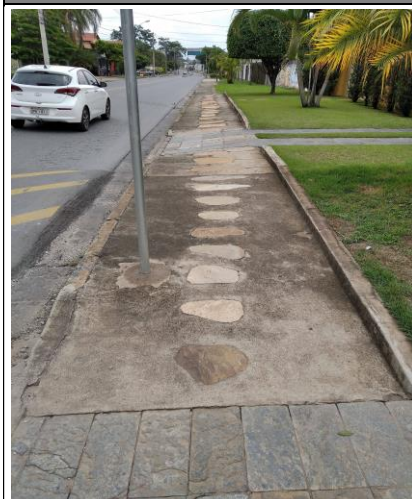
## Foto Geral

| ID | Itens Avaliados | Respostas | Nota |
|---|---|---|---|
| P_2 | Qual a largura livre do Passeio ? | Entre 1.20 m e 1.50 m | 6 |
| P_11 | O Passeio está no padrão da SMPU ? | Não | 0 |
| P_16 | Classificação geral da calçada pelo pesquisador. | Ótimo(a) | 10 |
