Lote 4 - Rota: Contorno

FRATAR
ENGENHARIA CONSULTIVA

Diagnóstico da Calçada		Qualidade do Serviço	
Endereço: Av.Contorno, 10		85	B
Data do Registro: 28/10/2019 14:27:40			
Num. Lote CTM: 20181900175

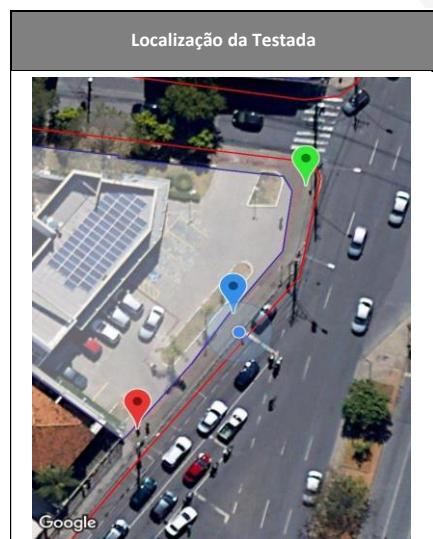
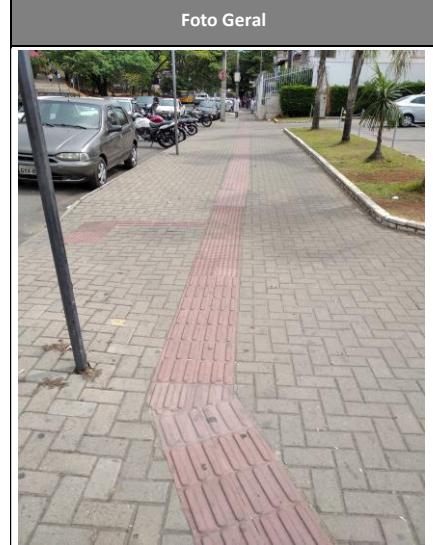
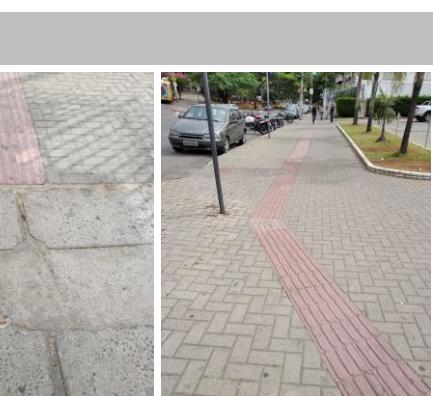
ID	Itens Avaliados	Respostas	Nota
P_1	O Mobiliário urbano está dentro da faixa de serviço de 70 cm ?	Sim	-
P_2	Qual a largura livre do Passeio ?	Acima de 1.50 m	10
P_3	Tipo de revestimento da caçada ?	Bloco Intertravado de Concreto	10
P_4	Existencia de Buracos ?	Nenhum	10
P_5	Condições Gerais do Piso e meio-fio da calçada ?	Ótimo(a)	10
P_6	Presença de desniveis ?	Nenhum	10
P_7	Tem rebaixamento de calçada para Pedestre ?	Sim	10
P_8	Possui piso tátil ao longo da Calçada ?	Sim	-
P_9	A calçada Possui Rebaixamento de Veículos correto ?	Sim	10
P_10	Existencia de altura livre menor que 2,10 m ?	Não	-
P_11	O Passeio está no padrao da SMPU ?	Sim	5
P_12	A testada possui prática de estacionamento sobre o passeio ?	Sim	0
P_13	Existe algum dispositivo de Drenagem sobre a calçada ?	Não	0
P_14	Existe PED em frente a testada ?	Não	-
P_15	Existe FTP em frente a testada ?	Sim	-
P_16	Classificação geral da calçada pelo pesquisador.	Ótimo(a)	10
