Lote 1 - Rota: Noroeste

F R A T A R
ENGENHARIA CONSULTIVA

Diagnóstico da Calçada		Qualidade do Serviço	
Endereço: Av. Abílio Machado, 289		62	C
Data do Registro: 11/11/2019 13:31:41			
Num. Lote CTM: 130067400285

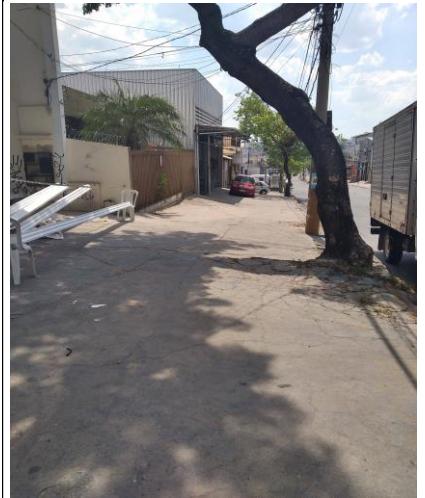
Foto Geral

ID	Itens Avaliados	Respostas	Nota
P_1	O Mobiliário urbano está dentro da faixa de serviço de 70 cm ?	Sim	-
P_2	Qual a largura livre do Passeio ?	Acima de 1.50 m	10
P_3	Tipo de revestimento da caçada ?	Concreto	10
P_4	Existencia de Buracos ?	Poucos	5
P_5	Condições Gerais do Piso e meio-fio da calçada ?	Regular	5
P_6	Presença de desniveis ?	Leve	7
P_7	Tem rebaixamento de calçada para Pedestre ?	Não	10
P_8	Possui piso tátil ao longo da Calçada ?	Não	-
P_9	A calçada Possui Rebaixamento de Veículos correto ?	Não	0
P_10	Existencia de altura livre menor que 2,10 m ?	Não	-
P_11	O Passeio está no padrao da SMPU ?	Não	0
P_12	A testada possui prática de estacionamento sobre o passeio ?	Não	10
P_13	Existe algum dispositivo de Drenagem sobre a calçada ?	Não	0
P_14	Existe PED em frente a testada ?	Não	-
P_15	Existe FTP em frente a testada ?	Não	-
P_16	Classificação geral da calçada pelo pesquisador.	Regular	5
