# Lote 5 - Rota: Afonso Pena

Diagnóstico da Calçada		Qualidade do Serviço	
Endereço: Av. Afonso Pena, 1170		78	B
Data do Registro: 04/11/2019 10:28:22			
Num. Lote CTM: 10349000390

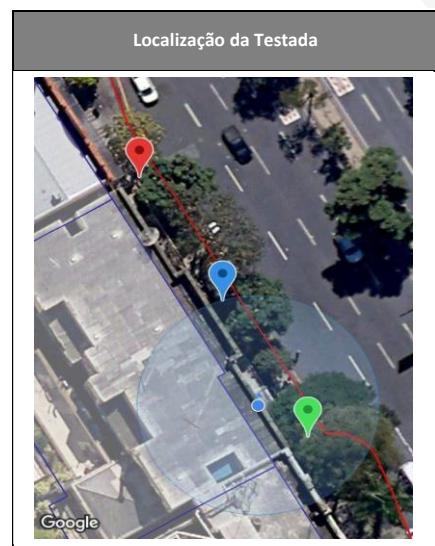
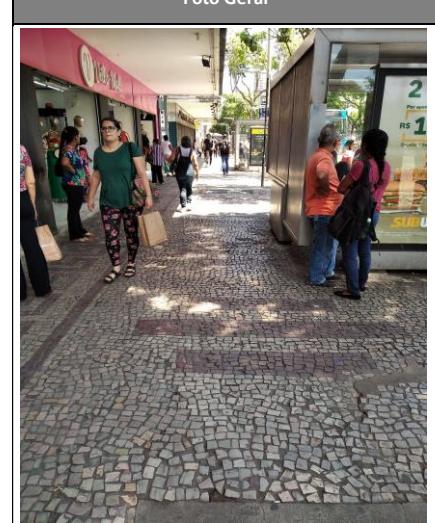
ID	Itens Avaliados	Respostas	Nota
P_1	O Mobiliário urbano está dentro da faixa de serviço de 70 cm ?	Não	-
P_2	Qual a largura livre do Passeio ?	Acima de 1.50 m	10
P_3	Tipo de revestimento da caçada ?	Pedra Portuguesa	8
P_4	Existencia de Buracos ?	Nenhum	10
P_5	Condições Gerais do Piso e meio-fio da calçada ?	Ótimo(a)	10
P_6	Presença de desniveis ?	Nenhum	10
P_7	Tem rebaixamento de calçada para Pedestre ?	Não	10
P_8	Possui piso tátil ao longo da Calçada ?	Não	-
P_9	A calçada Possui Rebaixamento de Veículos correto ?	N.A	0
P_10	Existencia de altura livre menor que 2,10 m ?	Não	-
P_11	O Passeio está no padrao da SMPU ?	Não	0
P_12	A testada possui prática de estacionamento sobre o passeio ?	Não	10
P_13	Existe algum dispositivo de Drenagem sobre a calçada ?	Sim	0
P_14	Existe PED em frente a testada ?	Sim	-
P_15	Existe FTP em frente a testada ?	Não	-
P_16	Classificação geral da calçada pelo pesquisador.	Ótimo(a)	10
