# Lote 1 - Rota: Noroeste

**FRATAR**  
ENGENHARIA CONSULTIVA

| Diagnóstico da Calçada | Qualidade do Serviço | |
| Endereço: Av. Abílio Machado, 2607 | 55 | C |

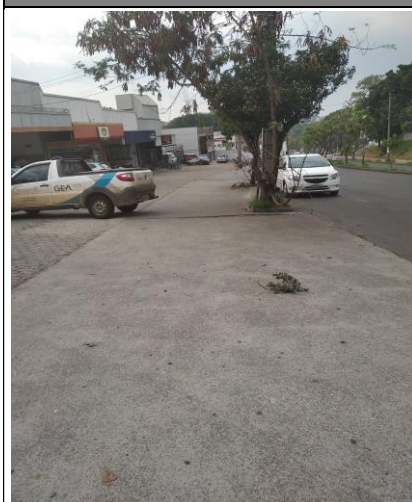
## Foto Geral

| ID | Itens Avaliados | Respostas | Nota |
|---|---|---|---|
| P_16 | Classificação geral da calçada pelo pesquisador. | Regular | 5 |

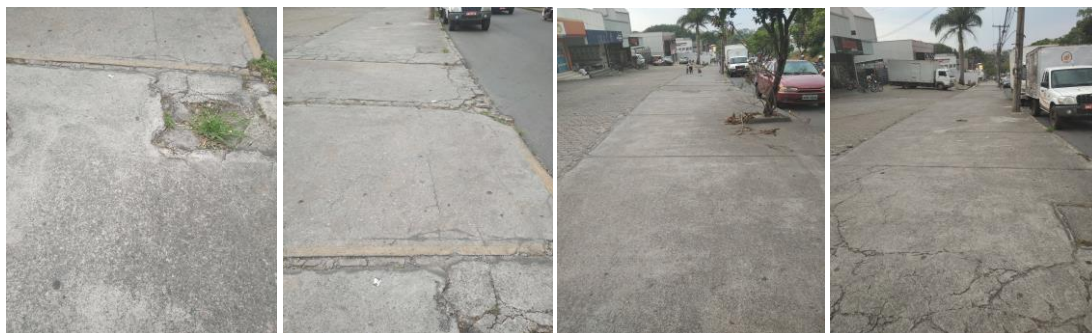
## Fotos Complementares - Detalhes do Passeio

| ID | Itens Avaliados | Respostas | Nota |
|---|---|---|---|
| P_4 | Existência de Buracos ? | Poucos | 5 |
| P_5 | Condições Gerais do Piso e meio-fio da calçada ? | Regular | 5 |
