# Lote 4 - Rota: Raja Gabágia

| Diagnóstico da Calçada | Qualidade do Serviço | |
| Endereço: Av. Olegário Maciel, 1903 | 76 | B |

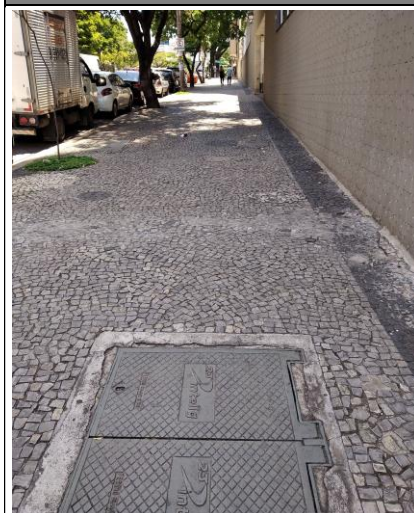
Foto Geral

| ID | Itens Avaliados | Respostas | Nota |
|---|---|---|---|
| P_16 | Classificação geral da calçada pelo pesquisador. | Ótimo(a) | 10 |
