# Lote 1 - Rota: Padre Pedro Pinto

**FRATAR**  
ENGENHARIA CONSULTIVA

| Diagnóstico da Calçada | Qualidade do Serviço | |
| Endereço: Rua Padre Pedro Pinto, 1543 | 45 | D |

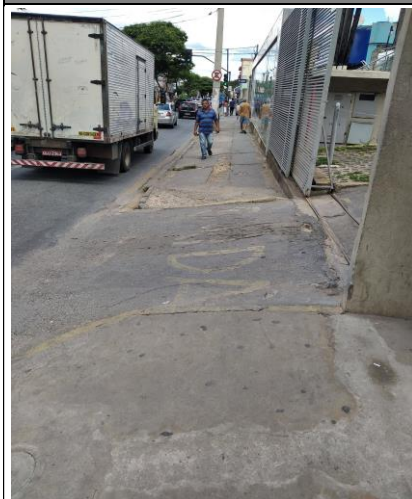
Foto Geral

| ID | Itens Avaliados | Respostas | Nota |
|---|---|---|---|
| P_5 | Condições Gerais do Piso e meio-fio da calçada ? | Péssimo | 0 |
| P_6 | Presença de desníveis ? | Severo | 0 |
| P_16 | Classificação geral da calçada pelo pesquisador. | Ruim | 0 |

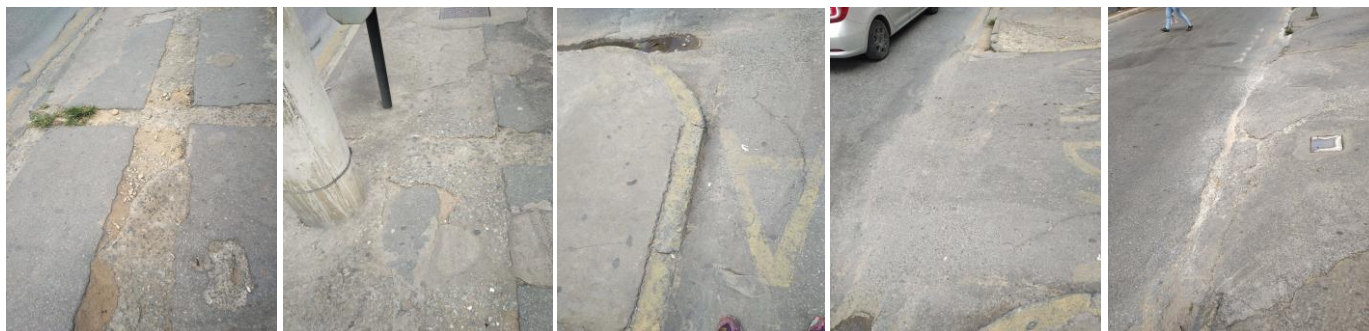
Fotos Complementares - Detalhes do Passeio

| ID | Itens Avaliados | Respostas | Nota |
|---|---|---|---|
| P_4 | Existência de Buracos ? | Poucos | 5 |
