# Lote 3 - Rota: Antônio Carlos II

**FRATAR**  
ENGENHARIA CONSULTIVA

| Diagnóstico da Calçada | Qualidade do Serviço | |
| Endereço: Av. Portugal, s/nº | 61 | C |

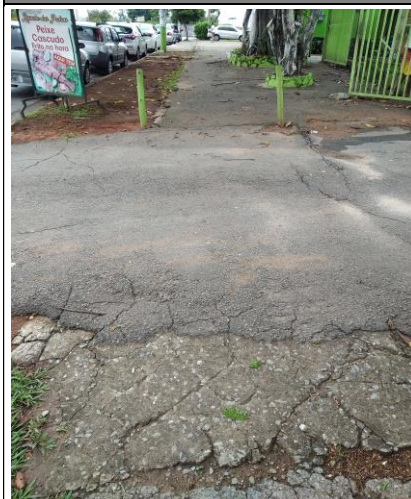
## Foto Geral

| ID | Itens Avaliados | Respostas | Nota |
|---|---|---|---|
| P_16 | Classificação geral da calçada pelo pesquisador. | Regular | 5 |

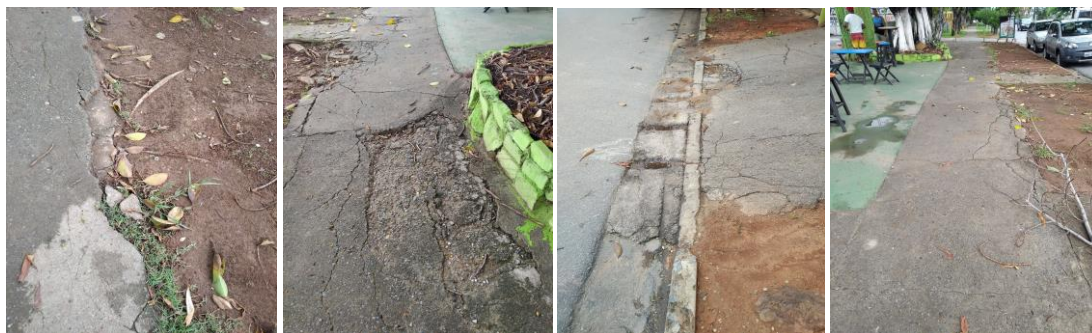
## Fotos Complementares - Detalhes do Passeio

| ID | Itens Avaliados | Respostas | Nota |
|---|---|---|---|
| P_4 | Existência de Buracos ? | Poucos | 5 |
| P_5 | Condições Gerais do Piso e meio-fio da calçada ? | Regular | 5 |
