# Lote 1 - Rota: Padre Pedro Pinto

**FRATAR**  
ENGENHARIA CONSULTIVA

| Diagnóstico da Calçada | Qualidade do Serviço | |
| Endereço: Rua Padre Pedro Pinto, s/nº | 45 | D |

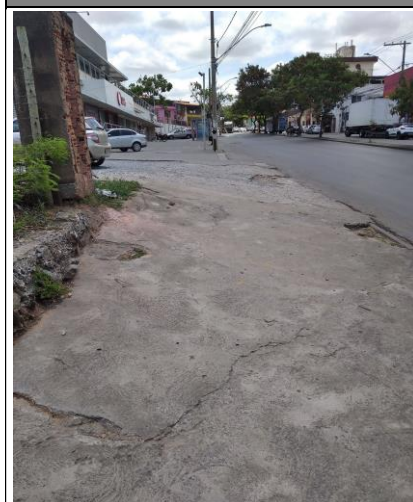
## Foto Geral

| ID | Itens Avaliados | Respostas | Nota |
|---|---|---|---|
| P_5 | Condições Gerais do Piso e meio-fio da calçada ? | Péssimo | 0 |
| P_16 | Classificação geral da calçada pelo pesquisador. | Ruim | 0 |

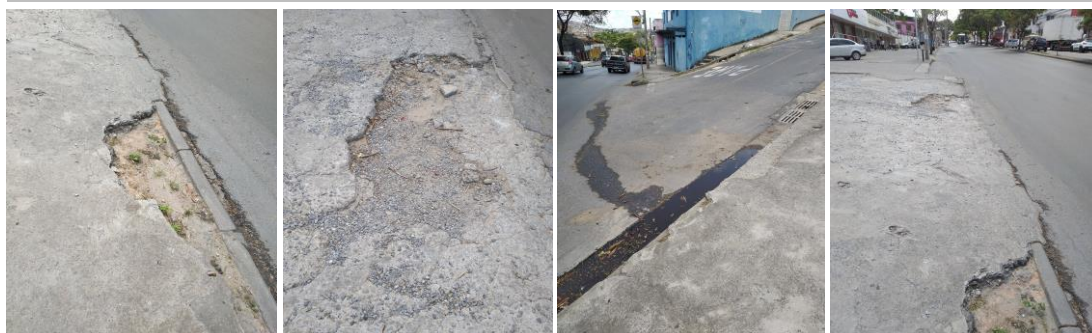
## Fotos Complementares - Detalhes do Passeio

| ID | Itens Avaliados | Respostas | Nota |
|---|---|---|---|
| P_4 | Existência de Buracos ? | Poucos | 5 |
| P_7 | Tem rebaixamento de calçada para Pedestre ? | Não, mas deveria ter. | 0 |
