# Lote 4 - Rota: Raja Gabáglia

**FRATAR**  
ENGENHARIA CONSULTIVA

| Diagnóstico da Calçada | Qualidade do Serviço | |
| Endereço: Rua São Paulo, 586 | 63 | C |

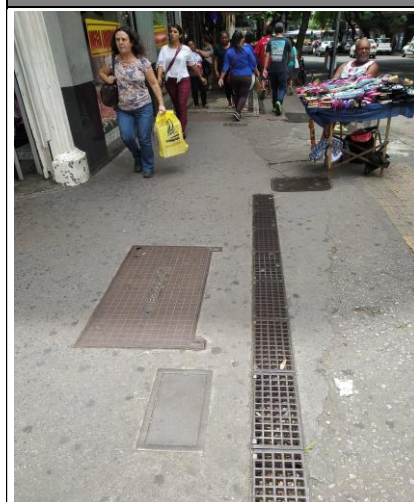
Foto Geral

| ID | Itens Avaliados | Respostas | Nota |
|---|---|---|---|
| P_4 | Existência de Buracos ? | Poucos | 5 |
| P_5 | Condições Gerais do Piso e meio-fio da calçada ? | Regular | 5 |
| P_16 | Classificação geral da calçada pelo pesquisador. | Regular | 5 |

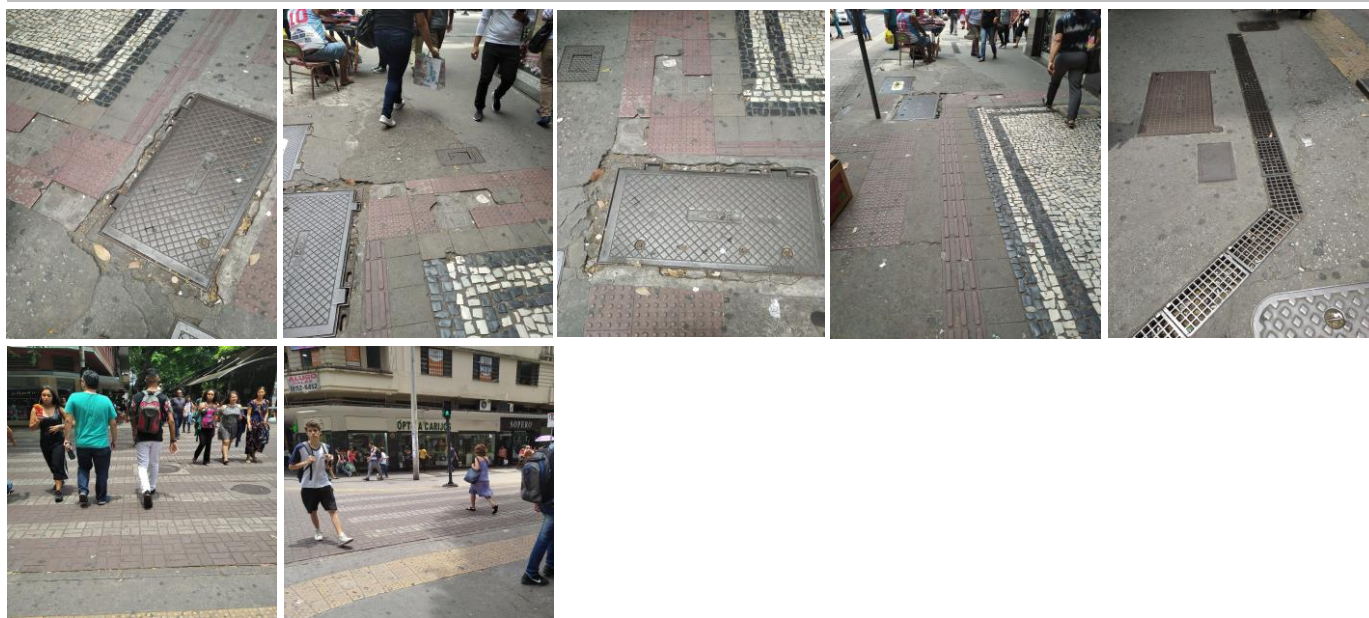
Fotos Complementares - Detalhes do Passeio

| ID | Itens Avaliados | Respostas | Nota |
|---|---|---|---|
| P_13_2 | | proximo a interseção o pavimento e de concreto. | 0 |
