# Lote 1 - Rota: Noroeste

Diagnóstico da Calçada	Qualidade do Serviço	
Endereço: Av. Ivaí, 1060 Data do Registro: 12/11/2019 15:21:02 Num. Lote CTM: 130082200230	<b>80</b>	<b>B</b>

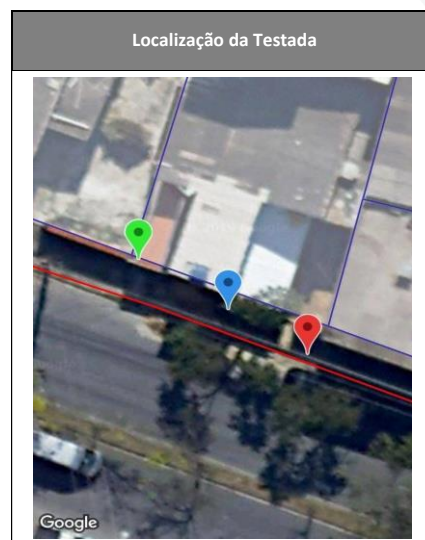
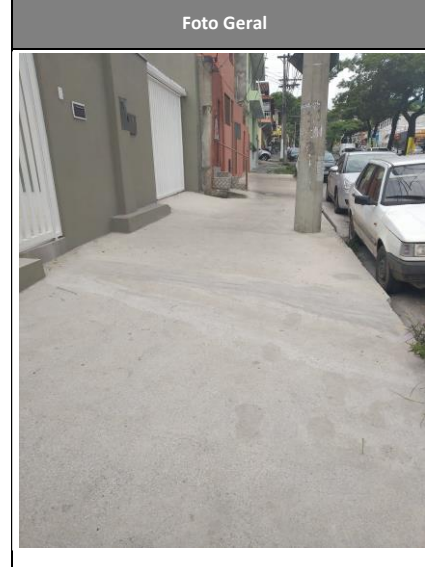
ID	Itens Avaliados	Respostas	Nota
P_1	O Mobiliário urbano está dentro da faixa de serviço de 70 cm ?	Sim	-
P_2	Qual a largura livre do Passeio ?	Acima de 1.50 m	10
P_3	Tipo de revestimento da calçada ?	Concreto	10
P_4	Existência de Buracos ?	Nenhum	10
P_5	Condições Gerais do Piso e meio-fio da calçada ?	Ótimo(a)	10
P_6	Presença de desníveis ?	Nenhum	10
P_7	Tem rebaixamento de calçada para Pedestre ?	Não	10
P_8	Possui piso tátil ao longo da Calçada ?	Não	-
P_9	A calçada Possui Rebaixamento de Veículos correto ?	Não	0
P_10	Existência de altura livre menor que 2,10 m ?	Não	-
P_11	O Passeio está no padrão da SMPU ?	Não	0
P_12	A testada possui prática de estacionamento sobre o passeio ?	Não	10
P_13	Existe algum dispositivo de Drenagem sobre a calçada ?	Não	0
P_14	Existe PED em frente a testada ?	Não	-
P_15	Existe FTP em frente a testada ?	Não	-
P_16	Classificação geral da calçada pelo pesquisador.	Ótimo(a)	10
