# Lote 5 - Rota: Afonso Pena

**FRATAR**  
ENGENHARIA CONSULTIVA

| Diagnóstico da Calçada | Qualidade do Serviço | |
| Endereço: Av. Afonso Pena, 2522 | 88 | B |

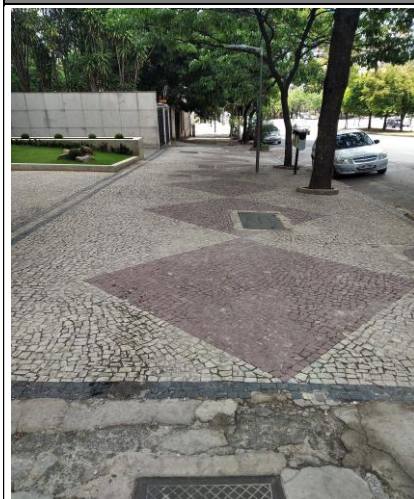
## Foto Geral

| ID | Itens Avaliados | Respostas | Nota |
|---|---|---|---|
| P_3 | Tipo de revestimento da calçada ? | Pedra Portuguesa | 10 |
| P_5 | Condições Gerais do Piso e meio-fio da calçada ? | Ótimo(a) | 10 |
| P_7 | Tem rebaixamento de calçada para Pedestre ? | Não | 8 |
| P_11 | O Passeio está no padrão da SMPU ? | Não | 0 |
| P_16 | Classificação geral da calçada pelo pesquisador. | Ótimo(a) | 10 |
