# Lote 4 - Rota: Contorno

| Diagnóstico da Calçada | Qualidade do Serviço | |
| Endereço: Av.Contorno, 7090 | 53 | C |
| Data do Registro: 31/10/2019 16:35:37 | | |

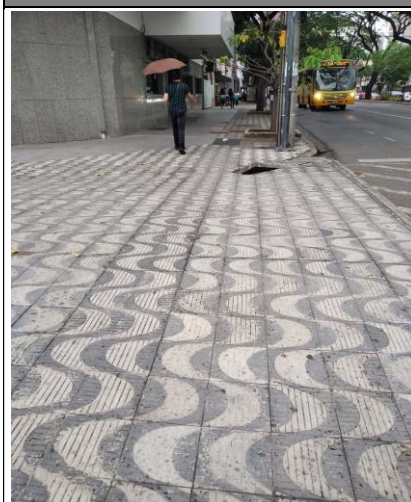
Foto Geral

| ID | Itens Avaliados | Respostas | Nota |
|---|---|---|---|
| P_4 | Existência de Buracos ? | Poucos | 5 |
| P_6 | Presença de desníveis ? | Leve | 7 |
| P_11 | O Passeio está no padrão da SMPU ? | Não | 0 |
| P_13 | Existe algum dispositivo de Drenagem sobre a calçada ? | Sim | 0 |
| P_16 | Classificação geral da calçada pelo pesquisador. | Ótimo(a) | 10 |
