# Lote 4 - Rota: Raja Gabáglia

**FRATAR**  
ENGENHARIA CONSULTIVA

| Diagnóstico da Calçada | Qualidade do Serviço | |
| Endereço: Rua São Paulo, 795 | 58 | C |

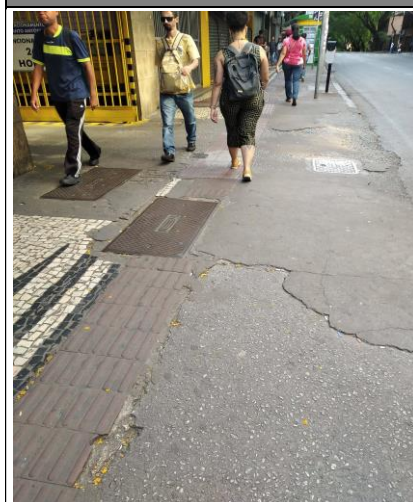
## Foto Geral

| ID | Itens Avaliados | Respostas | Nota |
|---|---|---|---|
| P_4 | Existência de Buracos ? | Poucos | 5 |
| P_5 | Condições Gerais do Piso e meio-fio da calçada ? | Regular | 5 |
| P_9 | A calçada Possui Rebaixamento de Veículos correto ? | Não | 0 |
| P_11 | O Passeio está no padrão da SMPU ? | Não | 0 |
| P_16 | Classificação geral da calçada pelo pesquisador. | Ruim | 5 |
