# Lote 1 - Rota: Padre Pedro Pinto

| Diagnóstico da Calçada | Qualidade do Serviço | |
| Endereço: Rua Padre Pedro Pinto, 2114 | 70 | C |
| Data do Registro: 21/11/2019 12:01:33 | | |

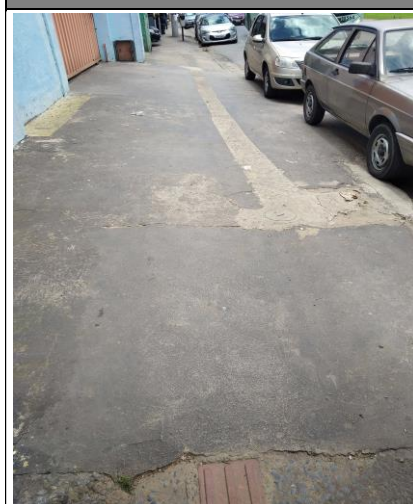
## Foto Geral

| ID | Itens Avaliados | Respostas | Nota |
|---|---|---|---|
| P_5 | Condições Gerais do Piso e meio-fio da calçada ? | Regular | 5 |
| P_16 | Classificação geral da calçada pelo pesquisador. | Regular | 5 |

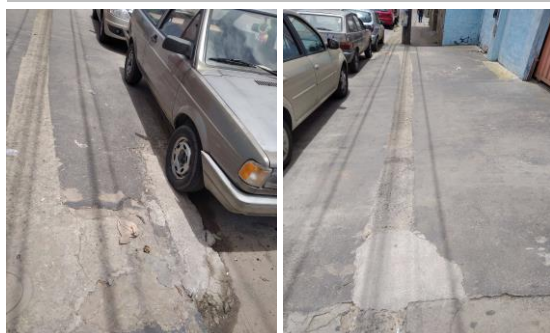
## Fotos Complementares - Detalhes do Passeio

| ID | Itens Avaliados | Respostas | Nota |
|---|---|---|---|
| P_9 | A calçada Possui Rebaixamento de Veículos correto ? | Não | 0 |
| P_11 | O Passeio está no padrão da SMPU ? | Não | 0 |
