# Lote 4 - Rota: Contorno

| Diagnóstico da Calçada | Qualidade do Serviço | |
| Endereço: Av.Contorno, 2090 | 78 | B |
| Data do Registro: 04/11/2019 14:45:40 | | |

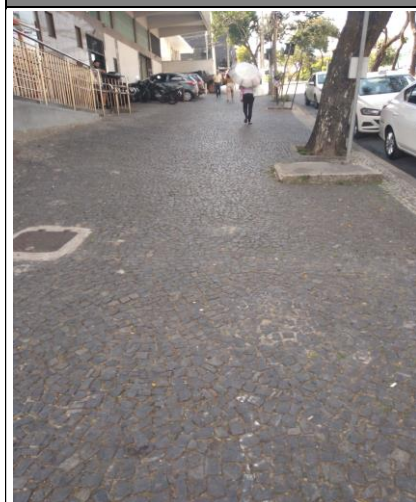
## Foto Geral

| ID | Itens Avaliados | Respostas | Nota |
|---|---|---|---|
| P_7 | Tem rebaixamento de calçada para Pedestre ? | Não, mas deveria ter. | 0 |
| P_11 | O Passeio está no padrão da SMPU ? | Não | 0 |
| P_16 | Classificação geral da calçada pelo pesquisador. | Ótimo(a) | 10 |
