# Lote 4 - Rota: Raja Gabáglia

| Diagnóstico da Calçada | Qualidade do Serviço | |
| Endereço: Rua Curitiba, 1795 | 70 | C |

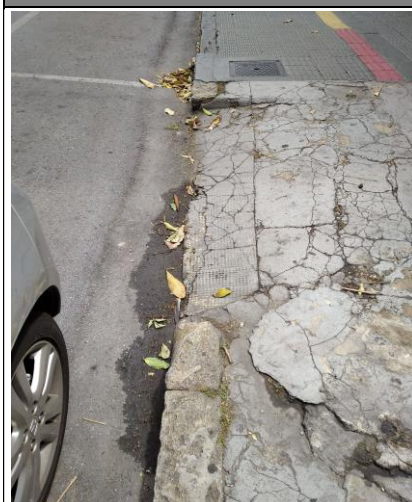
Foto Geral

| ID | Itens Avaliados | Respostas | Nota |
|---|---|---|---|
| P_5 | Condições Gerais do Piso e meio-fio da calçada ? | Regular | 5 |
| P_16 | Classificação geral da calçada pelo pesquisador. | Regular | 5 |
