# Lote 1 - Rota: Noroeste

**FRATAR**  
ENGENHARIA CONSULTIVA

| Diagnóstico da Calçada | Qualidade do Serviço | |
| Endereço: Av. Brigadeiro Eduardo Gomes, 798 | 57 | C |

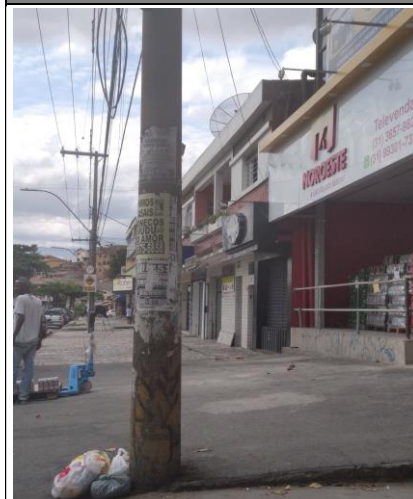
## Foto Geral

| ID | Itens Avaliados | Respostas | Nota |
|---|---|---|---|
| P_5 | Condições Gerais do Piso e meio-fio da calçada ? | Regular | 5 |
| P_6 | Presença de desníveis ? | Leve | 7 |
| P_16 | Classificação geral da calçada pelo pesquisador. | Regular | 5 |
