# Lote 4 - Rota: Raja Gabaglia

**FRATAR**  
ENGENHARIA CONSULTIVA

| Diagnóstico da Calçada | Qualidade do Serviço | |
|---|---|---|
| Endereço: Av. Raja Gabaglia, 2121 | 55 | C |

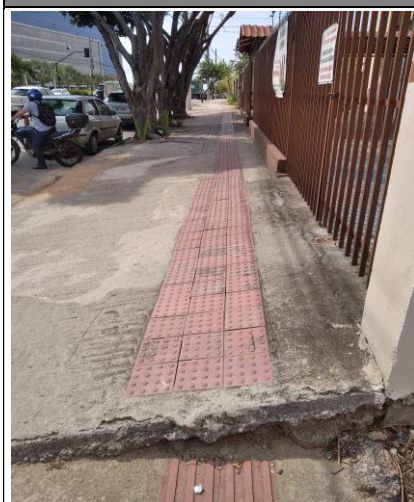
## Foto Geral

| ID | Itens Avaliados | Respostas | Nota |
|---|---|---|---|
| P_6 | Presença de desníveis ? | Severo | 0 |
| P_16 | Classificação geral da calçada pelo pesquisador. | Regular | 5 |

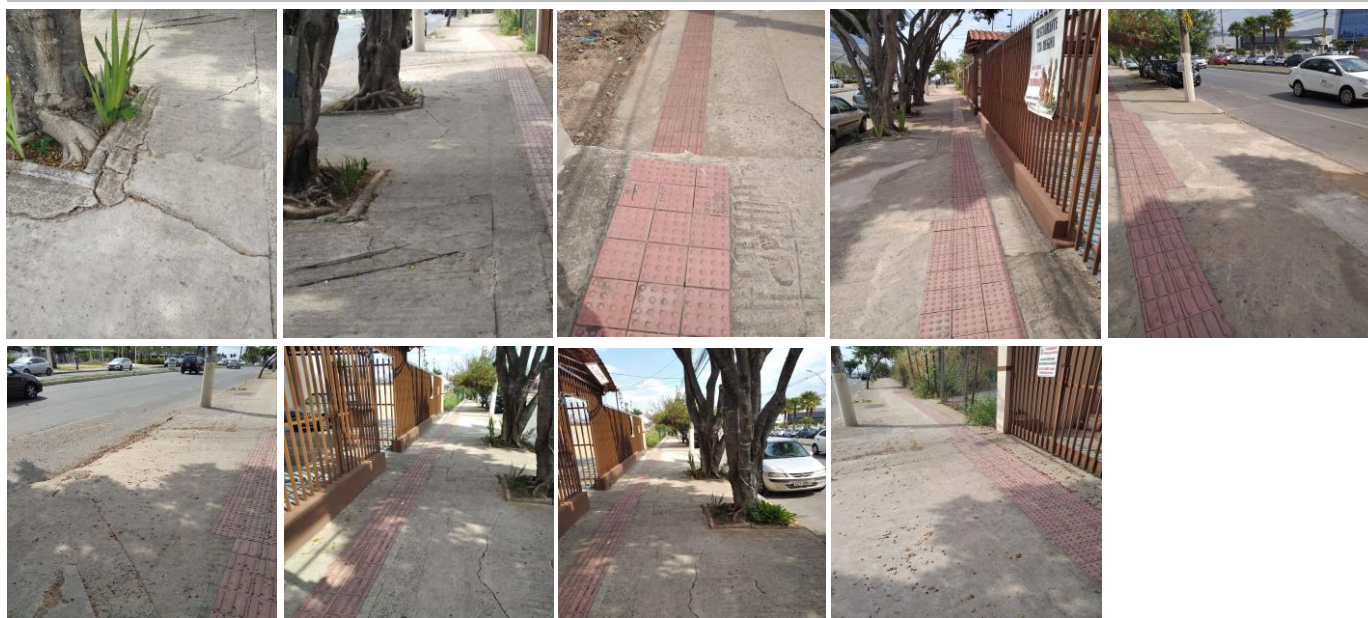
## Fotos Complementares - Detalhes do Passeio

| ID | Itens Avaliados | Respostas | Nota |
|---|---|---|---|
| P_4 | Existência de Buracos ? | Poucos | 5 |
| P_5 | Condições Gerais do Piso e meio-fio da calçada ? | Regular | 5 |
