# Lote 4 - Rota: Contorno

| Diagnóstico da Calçada | Qualidade do Serviço | |
| Endereço: Av.Contorno, 3915 | 75 | B |
| Num. Lote CTM: 70073400240 | | |

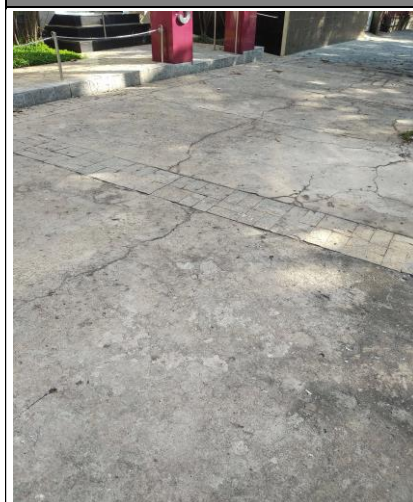
## Foto Geral

| ID | Itens Avaliados | Respostas | Nota |
|---|---|---|---|
| P_4 | Existência de Buracos ? | Poucos | 5 |
| P_5 | Condições Gerais do Piso e meio-fio da calçada ? | Ótimo(a) | 10 |
| P_11 | O Passeio está no padrão da SMPU ? | Não | 0 |
| P_16 | Classificação geral da calçada pelo pesquisador. | Ótimo(a) | 10 |
