# Lote 1 - Rota: Carlos Luz

| Diagnóstico da Calçada | Qualidade do Serviço | |
| Endereço: Rua Monteiro Lobato, 358 | 54 | C |
| Data do Registro: 28/10/2019 10:51:30 | | |

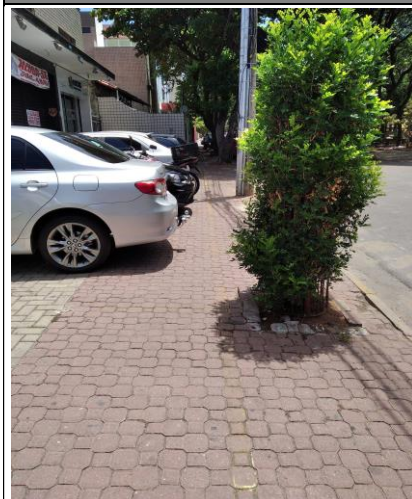
## Foto Geral

| ID | Itens Avaliados | Respostas | Nota |
|---|---|---|---|
| P_4 | Existência de Buracos ? | Poucos | 5 |
| P_7 | Tem rebaixamento de calçada para Pedestre ? | Não, mas deveria ter. | 0 |
| P_12 | A testada possui prática de estacionamento sobre o passeio ? | Sim | 0 |
| P_16 | Classificação geral da calçada pelo pesquisador. | Regular | 5 |
