# Lote 4 - Rota: Raja Gabáglia

**FRATAR**  
ENGENHARIA CONSULTIVA

| Diagnóstico da Calçada | Qualidade do Serviço | |
| Endereço: Av. Raja Gabaglia, 1306 | 43 | D |

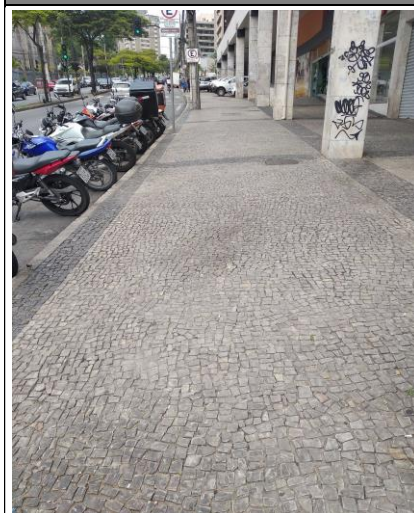
## Foto Geral

| ID | Itens Avaliados | Respostas | Nota |
|---|---|---|---|
| P_4 | Existência de Buracos ? | Poucos | 5 |
| P_5 | Condições Gerais do Piso e meio-fio da calçada ? | Regular | 5 |
| P_6 | Presença de desníveis ? | Leve | 7 |
| P_9 | A calçada Possui Rebaixamento de Veículos correto ? | Não | 0 |
| P_11 | O Passeio está no padrão da SMPU ? | Não | 0 |
| P_12 | A testada possui prática de estacionamento sobre o passeio ? | Sim | 0 |
| P_16 | Classificação geral da calçada pelo pesquisador. | Ruim | 0 |
