# Lote 5 - Rota: Afonso Pena

**FRATAR**  
ENGENHARIA CONSULTIVA

| Diagnóstico da Calçada | Qualidade do Serviço | |
|---|---|---|
| Endereço: Av. Afonso Pena, 3858 | 88 | B |
| Data do Registro: 02/11/2019 10:34:09 | | |

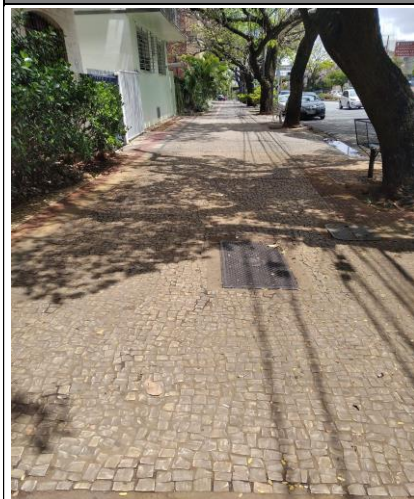
## Foto Geral

| ID | Itens Avaliados | Respostas | Nota |
|---|---|---|---|
| P_3 | Tipo de revestimento da calçada ? | Pedra Portuguesa | 8 |
| P_5 | Condições Gerais do Piso e meio-fio da calçada ? | Ótimo(a) | 10 |
| P_11 | O Passeio está no padrão da SMPU ? | Não | 0 |
| P_16 | Classificação geral da calçada pelo pesquisador. | Ótimo(a) | 10 |
