# Lote 4 - Rota: Contorno

| Diagnóstico da Calçada | Qualidade do Serviço | |
| Endereço: Av.Contorno, 1580 | 68 | C |
| Data do Registro: 01/11/2019 15:37:52 | | |

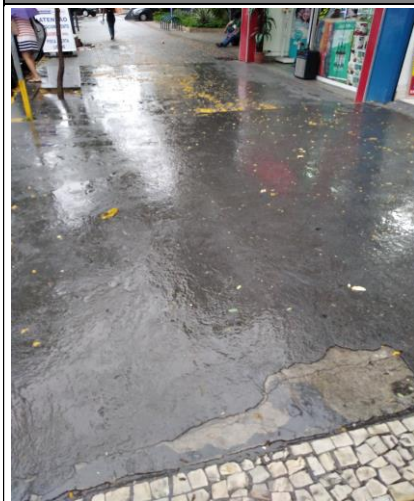
Foto Geral

| ID | Itens Avaliados | Respostas | Nota |
|---|---|---|---|
| P_4 | Existência de Buracos ? | Poucos | 5 |
| P_6 | Presença de desníveis ? | Médio | 3 |
| P_9 | A calçada Possui Rebaixamento de Veículos correto ? | Não | 0 |
| P_11 | O Passeio está no padrão da SMPU ? | Não | 0 |
| P_16 | Classificação geral da calçada pelo pesquisador. | Ótimo(a) | 10 |
