# Lote 1 - Rota: Padre Pedro Pinto

| Diagnóstico da Calçada | Qualidade do Serviço | |
| Endereço: Rua Padre Pedro Pinto, 980 | 60 | C |
| Data do Registro: 22/11/2019 09:56:57 | | |

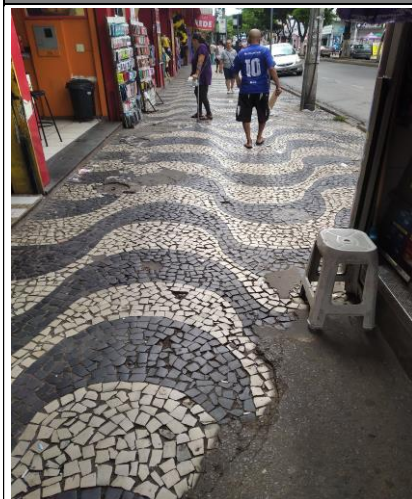
Foto Geral

| ID | Itens Avaliados | Respostas | Nota |
|---|---|---|---|
| P_4 | Existência de Buracos ? | Poucos | 5 |
| P_5 | Condições Gerais do Piso e meio-fio da calçada ? | Regular | 5 |
| P_6 | Presença de desníveis ? | Leve | 7 |
| P_16 | Classificação geral da calçada pelo pesquisador. | Regular | 5 |
