# Lote 4 - Rota: Contorno

**FRATAR**  
ENGENHARIA CONSULTIVA

| Diagnóstico da Calçada | Qualidade do Serviço | |
| Endereço: Av.Contorno, 3160 | 68 | C |

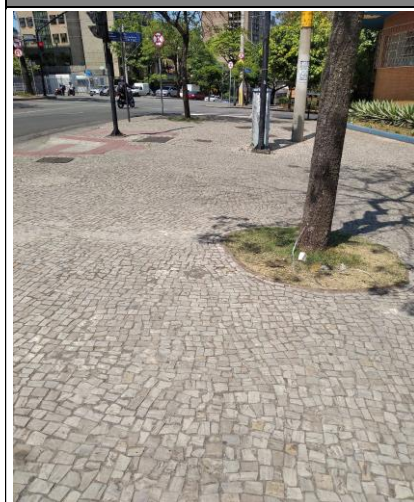
## Foto Geral

| ID | Itens Avaliados | Respostas | Nota |
|---|---|---|---|
| P_5 | Condições Gerais do Piso e meio-fio da calçada ? | Ótimo(a) | 10 |
| P_7 | Tem rebaixamento de calçada para Pedestre ? | Não, mas deveria ter. | 0 |
| P_16 | Classificação geral da calçada pelo pesquisador. | Ótimo(a) | 10 |
