# Lote 5 - Rota: Afonso Pena

| Diagnóstico da Calçada | Qualidade do Serviço | |
| Endereço: Rua Professor Moraes, 131 | 52 | C |
| Data do Registro: 14/11/2019 08:04:39 | | |

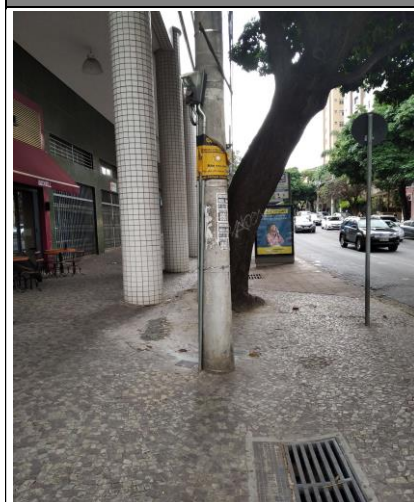
Foto Geral

| ID | Itens Avaliados | Respostas | Nota |
|---|---|---|---|
| P_16 | Classificação geral da calçada pelo pesquisador. | Regular | 0 |

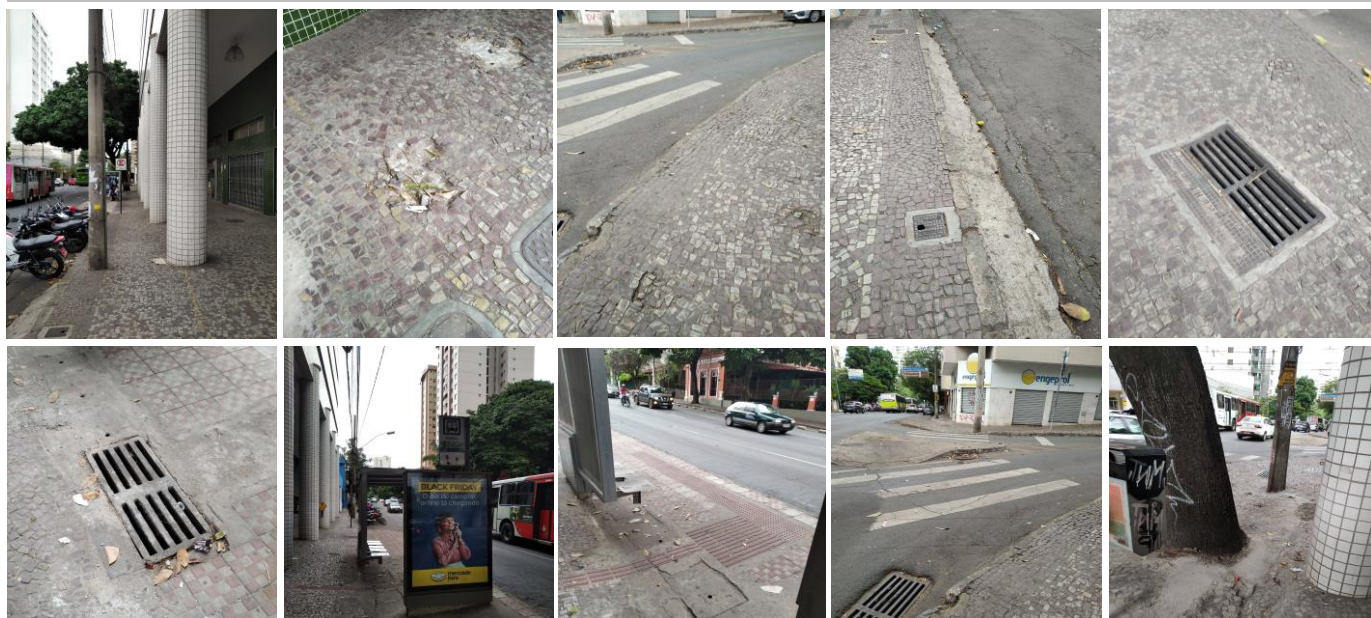
Fotos Complementares - Detalhes do Passeio

| ID | Itens Avaliados | Respostas | Nota |
|---|---|---|---|
| P_4 | Existência de Buracos ? | Poucos | 5 |
| P_5 | Condições Gerais do Piso e meio-fio da calçada ? | Regular | 0 |

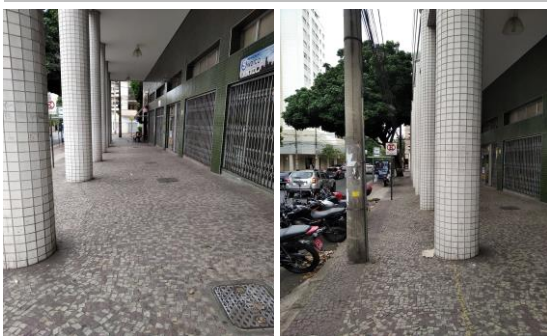
### Fotos Complementares - Detalhes do Passeio

| ID | Itens Avaliados | Respostas | Nota |
|---|---|---|---|
| P_13_2 | | piso tátil apenas no PED. | 0 |
