# Lote 5 - Rota: Sul

**FRATAR**  
ENGENHARIA CONSULTIVA

| Diagnóstico da Calçada | Qualidade do Serviço | |
| Endereço: Av. Nossa Sra. Do Carmo, s/nº | 85 | B |

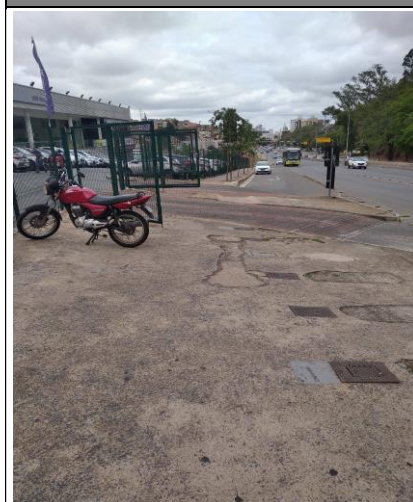
## Foto Geral

| ID | Itens Avaliados | Respostas | Nota |
|---|---|---|---|
| P_5 | Condições Gerais do Piso e meio-fio da calçada ? | Ótimo(a) | 10 |
| P_8 | Possui piso tátil ao longo da Calçada ? | Não | - |
| P_11 | O Passeio está no padrão da SMPU ? | Não | 0 |
| P_16 | Classificação geral da calçada pelo pesquisador. | Ótimo(a) | 10 |
