# Lote 3 - Rota: Leste 3

**FRATAR**  
ENGENHARIA CONSULTIVA

| Diagnóstico da Calçada | Qualidade do Serviço | |
| Endereço: Av. Andradas, s/nº | 55 | C |

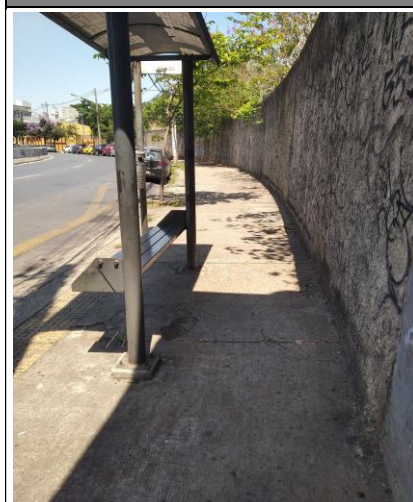
## Foto Geral

| ID | Itens Avaliados | Respostas | Nota |
|---|---|---|---|
| P_4 | Existência de Buracos ? | Poucos | 5 |
| P_5 | Condições Gerais do Piso e meio-fio da calçada ? | Péssimo | 0 |
| P_16 | Classificação geral da calçada pelo pesquisador. | Ruim | 0 |
