# Lote 3 - Rota: Antônio Carlos II

**FRATAR**  
ENGENHARIA CONSULTIVA

| Diagnóstico da Calçada | Qualidade do Serviço | |
| Endereço: Av. Portugal, 3100 | 59 | C |

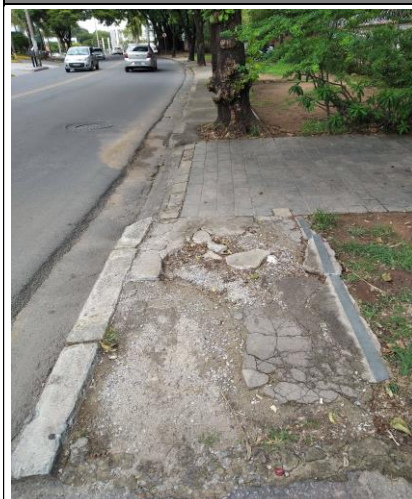
## Foto Geral

| ID | Itens Avaliados | Respostas | Nota |
|---|---|---|---|
| P_4 | Existência de Buracos ? | Poucos | 5 |
| P_5 | Condições Gerais do Piso e meio-fio da calçada ? | Regular | 5 |
| P_16 | Classificação geral da calçada pelo pesquisador. | Regular | 5 |
