# Lote 4 - Rota: Contorno

| Diagnóstico da Calçada | Qualidade do Serviço | |
| Endereço: Av.Contorno, s/nº | 68 | C |
| Data do Registro: 08/11/2019 18:01:54 | | |

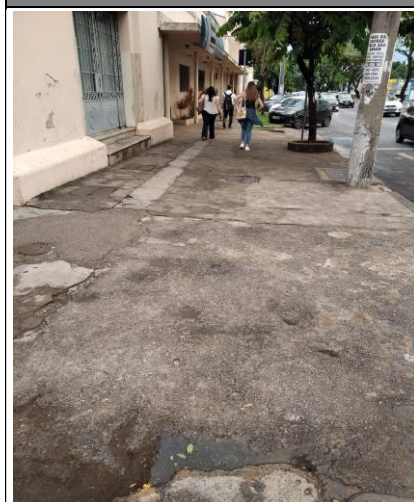
## Foto Geral

| ID | Itens Avaliados | Respostas | Nota |
|---|---|---|---|
| P_4 | Existência de Buracos ? | Poucos | 5 |
| P_5 | Condições Gerais do Piso e meio-fio da calçada ? | Regular | 5 |
| P_13 | Existe algum dispositivo de Drenagem sobre a calçada ? | Sim | 0 |
| P_16 | Classificação geral da calçada pelo pesquisador. | Ótimo(a) | 10 |

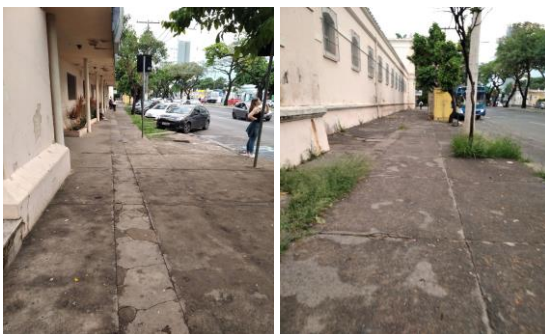
### Fotos Complementares - Detalhes do Passeio

| ID | Itens Avaliados | Respostas | Nota |
|---|---|---|---|
| P_13_2 | | quartel da polícia em frente a Floriano | 0 |
