# Lote 1 - Rota: Noroeste

| Diagnóstico da Calçada | Qualidade do Serviço | |
| Endereço: Av. Brigadeiro Eduardo Gomes, 1817 | 52 | C |
| Num. Lote CTM: 130486400180 | | |

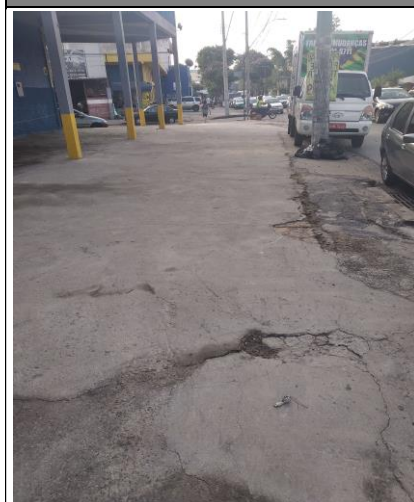
## Foto Geral

| ID | Itens Avaliados | Respostas | Nota |
|---|---|---|---|
| P_4 | Existência de Buracos ? | Poucos | 5 |
| P_5 | Condições Gerais do Piso e meio-fio da calçada ? | Regular | 5 |
| P_9 | A calçada Possui Rebaixamento de Veículos correto ? | Não | 0 |
| P_11 | O Passeio está no padrão da SMPU ? | Não | 0 |
| P_12 | A testada possui prática de estacionamento sobre o passeio ? | Sim | 0 |
| P_16 | Classificação geral da calçada pelo pesquisador. | Regular | 5 |

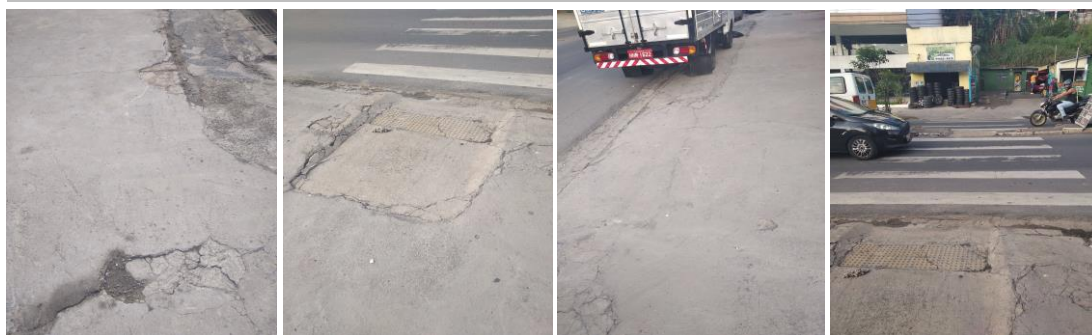
## Fotos Complementares - Detalhes do Passeio

| ID | Itens Avaliados | Respostas | Nota |
|---|---|---|---|
| P_7_1_2 | Se for do Tipo 1, O rebaixo tem abas conforme a norma ? | Não | -1 |
| P_7_3 | O rebaixo possui piso tátil ? | Tem só piso de alerta | -1 |
| P_7_3_1 | O piso tátil de alerta e direcional do rebaixo está conforme a norma ? | Não | -1 |
