# Lote 5 - Rota: Afonso Pena

| Diagnóstico da Calçada | Qualidade do Serviço | |
| Endereço: Rua Rio Grande do Norte, 726 | 62 | C |
| Data do Registro: 14/11/2019 08:55:31 | | |

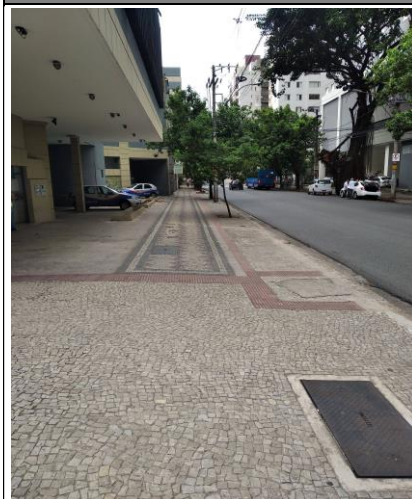
Foto Geral

| ID | Itens Avaliados | Respostas | Nota |
|---|---|---|---|
| P_4 | Existência de Buracos ? | Poucos | 5 |
| P_5 | Condições Gerais do Piso e meio-fio da calçada ? | Regular | 5 |
| P_9 | A calçada Possui Rebaixamento de Veículos correto ? | Não | 0 |
| P_11 | O Passeio está no padrão da SMPU ? | Não | 0 |
| P_16 | Classificação geral da calçada pelo pesquisador. | Regular | 10 |
