# Lote 5 - Rota: Afonso Pena

**FRATAR**  
ENGENHARIA CONSULTIVA

| Diagnóstico da Calçada | Qualidade do Serviço | |
| Endereço: Av. Getúlio Vargas, 681 | 78 | B |

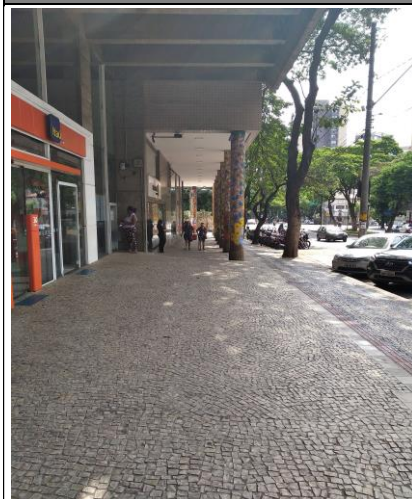
## Foto Geral

| ID | Itens Avaliados | Respostas | Nota |
|---|---|---|---|
| P_16 | Classificação geral da calçada pelo pesquisador. | Ótimo(a) | 10 |
