# Lote 1 - Rota: Noroeste

**FRATAR**  
ENGENHARIA CONSULTIVA

| Diagnóstico da Calçada | Qualidade do Serviço | |
| Endereço: Av. Ivaí, 333 | 55 | C |

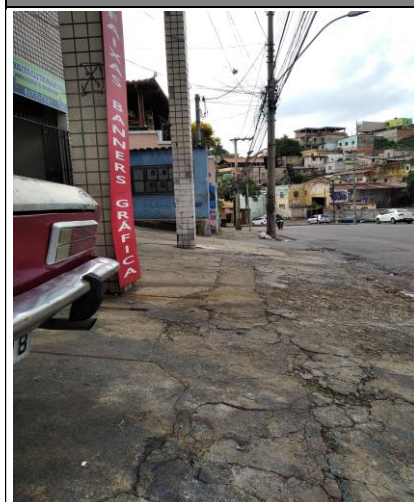
## Foto Geral

| ID | Itens Avaliados | Respostas | Nota |
|---|---|---|---|
| P_4 | Existência de Buracos ? | Poucos | 5 |
| P_5 | Condições Gerais do Piso e meio-fio da calçada ? | Regular | 5 |
| P_9 | A calçada Possui Rebaixamento de Veículos correto ? | Não | 0 |
| P_11 | O Passeio está no padrão da SMPU ? | Não | 0 |
| P_12 | A testada possui prática de estacionamento sobre o passeio ? | Sim | 0 |
| P_16 | Classificação geral da calçada pelo pesquisador. | Regular | 5 |
