# Lote 1 - Rota: Padre Pedro Pinto

**FRATAR**  
ENGENHARIA CONSULTIVA

| Diagnóstico da Calçada | Qualidade do Serviço | |
| Endereço: Rua Padre Pedro Pinto, 2680 | 55 | C |

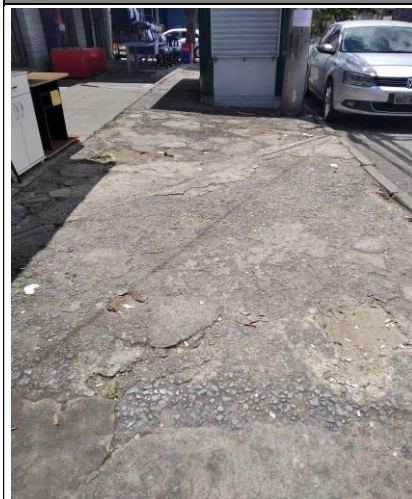
## Foto Geral

| ID | Itens Avaliados | Respostas | Nota |
|---|---|---|---|
| P_4 | Existência de Buracos ? | Poucos | 5 |
| P_5 | Condições Gerais do Piso e meio-fio da calçada ? | Péssimo | 0 |
| P_6 | Presença de desníveis ? | Leve | 7 |
| P_16 | Classificação geral da calçada pelo pesquisador. | Regular | 5 |
