# Lote 1 - Rota: Padre Pedro Pinto

**FRATAR**  
ENGENHARIA CONSULTIVA

| Diagnóstico da Calçada | Qualidade do Serviço | |
| Endereço: Rua Padre Pedro Pinto, 2275 | 35 | D |

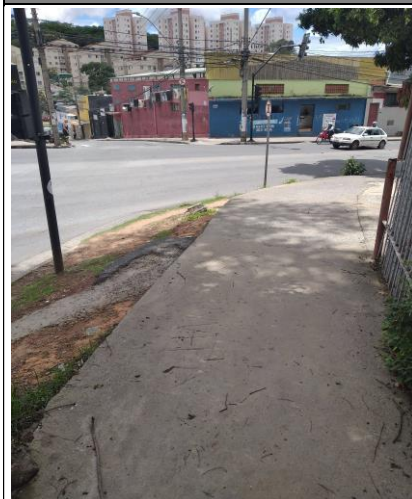
Foto Geral

| ID | Itens Avaliados | Respostas | Nota |
|---|---|---|---|
| P_5 | Condições Gerais do Piso e meio-fio da calçada ? | Péssimo | 0 |
| P_6 | Presença de desníveis ? | Severo | 0 |
| P_7 | Tem rebaixamento de calçada para Pedestre ? | Não, mas deveria ter. | 0 |
| P_16 | Classificação geral da calçada pelo pesquisador. | Ruim | 0 |

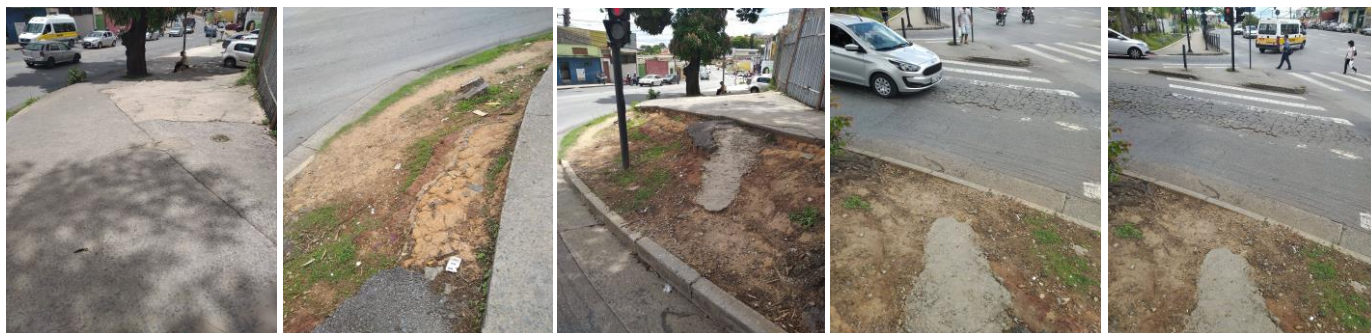
Fotos Complementares - Detalhes do Passeio

| ID | Itens Avaliados | Respostas | Nota |
|---|---|---|---|
| P_4 | Existência de Buracos ? | Poucos | 5 |
