# Lote 1 - Rota: Noroeste

| Diagnóstico da Calçada | Qualidade do Serviço | |
| Endereço: Av. Abílio Machado, 1183 | 65 | C |
| Num. Lote CTM: 130057300430 | | |

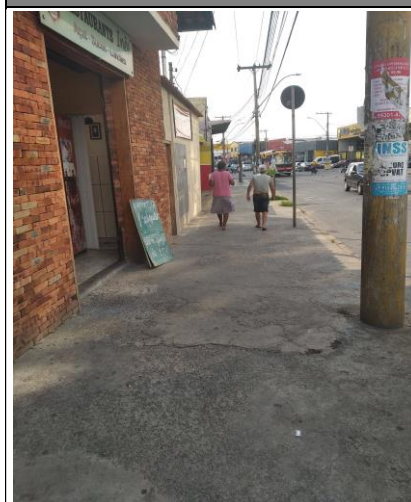
## Foto Geral

| ID | Itens Avaliados | Respostas | Nota |
|---|---|---|---|
| P_4 | Existência de Buracos ? | Poucos | 5 |
| P_5 | Condições Gerais do Piso e meio-fio da calçada ? | Regular | 5 |
| P_16 | Classificação geral da calçada pelo pesquisador. | Regular | 5 |
