# Lote 1 - Rota: Noroeste

| Diagnóstico da Calçada | Qualidade do Serviço | |
| Endereço: Av. Ivaí, 375 | 33 | D |
| Data do Registro: 12/11/2019 13:42:41 | | |

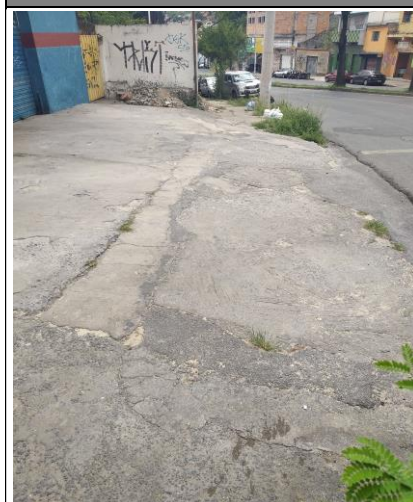
Foto Geral

| ID | Itens Avaliados | Respostas | Nota |
|---|---|---|---|
| P_4 | Existência de Buracos ? | Poucos | 5 |
| P_5 | Condições Gerais do Piso e meio-fio da calçada ? | Regular | 5 |
| P_6 | Presença de desníveis ? | Médio | 3 |
| P_7 | Tem rebaixamento de calçada para Pedestre ? | Não, mas deveria ter. | 0 |
| P_9 | A calçada Possui Rebaixamento de Veículos correto ? | Não | 0 |
| P_12 | A testada possui prática de estacionamento sobre o passeio ? | Sim | 0 |
| P_16 | Classificação geral da calçada pelo pesquisador. | Ruim | 0 |
