# Lote 4 - Rota: Contorno

| Diagnóstico da Calçada | Qualidade do Serviço | |
| Endereço: Av.Contorno, s/nº | 52 | C |

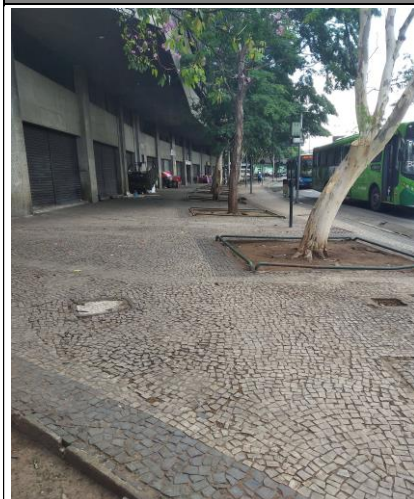
## Foto Geral

| ID | Itens Avaliados | Respostas | Nota |
|---|---|---|---|
| P_4 | Existência de Buracos ? | Poucos | 5 |
| P_5 | Condições Gerais do Piso e meio-fio da calçada ? | Regular | 5 |
| P_16 | Classificação geral da calçada pelo pesquisador. | Regular | 5 |
