# Lote 1 - Rota: Noroeste

| Diagnóstico da Calçada | Qualidade do Serviço | |
| Endereço: Av. Abílio Machado, 672 | 55 | C |
| Data do Registro: 08/11/2019 10:12:40 | | |

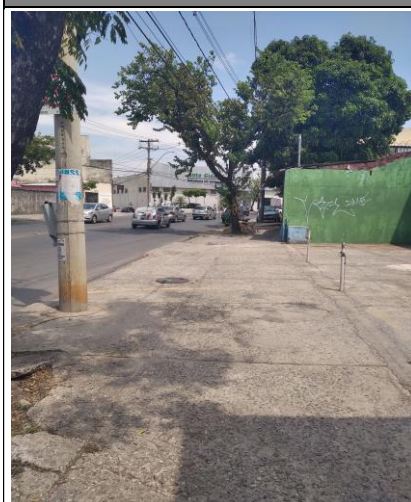
## Foto Geral

| ID | Itens Avaliados | Respostas | Nota |
|---|---|---|---|
| P_4 | Existência de Buracos ? | Poucos | 5 |
| P_5 | Condições Gerais do Piso e meio-fio da calçada ? | Péssimo | 0 |
| P_11 | O Passeio está no padrão da SMPU ? | Não | 0 |
| P_12 | A testada possui prática de estacionamento sobre o passeio ? | Sim | 0 |
| P_16 | Classificação geral da calçada pelo pesquisador. | Ruim | 0 |
