# Lote 1 - Rota: Padre Pedro Pinto

| Diagnóstico da Calçada | Qualidade do Serviço | |
| Endereço: Rua Padre Pedro Pinto, s/nº | 38 | D |
| Data do Registro: 21/11/2019 11:30:39 | | |

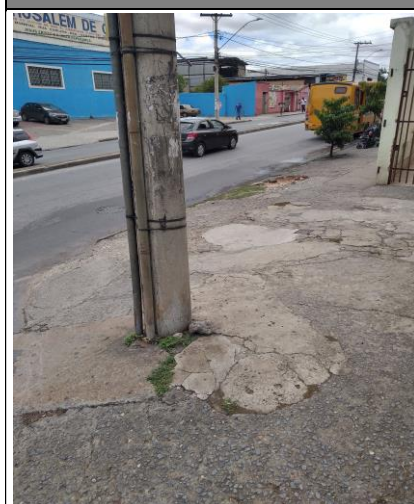
## Foto Geral

| ID | Itens Avaliados | Respostas | Nota |
|---|---|---|---|
| P_4 | Existência de Buracos ? | Poucos | 5 |
| P_5 | Condições Gerais do Piso e meio-fio da calçada ? | Péssimo | 0 |
| P_6 | Presença de desníveis ? | Médio | 3 |
| P_7 | Tem rebaixamento de calçada para Pedestre ? | Não, mas deveria ter. | 0 |
| P_16 | Classificação geral da calçada pelo pesquisador. | Ruim | 0 |
