# Lote 1 - Rota: Noroeste

| Diagnóstico da Calçada | Qualidade do Serviço | |
| Endereço: Av. Abílio Machado, 411 | 57 | C |
| Data do Registro: 11/11/2019 13:42:46 | | |

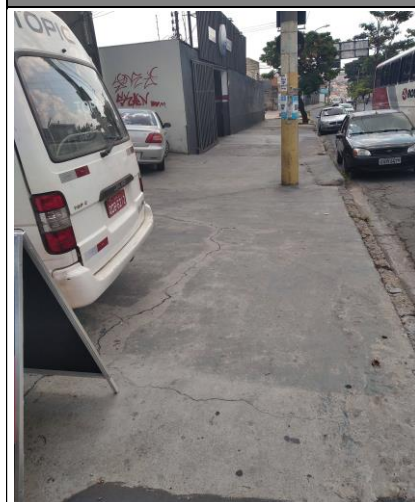
## Foto Geral

| ID | Itens Avaliados | Respostas | Nota |
|---|---|---|---|
| P_5 | Condições Gerais do Piso e meio-fio da calçada ? | Regular | 5 |
| P_6 | Presença de desníveis ? | Leve | 7 |
| P_9 | A calçada Possui Rebaixamento de Veículos correto ? | Não | 0 |
| P_11 | O Passeio está no padrão da SMPU ? | Não | 0 |
| P_12 | A testada possui prática de estacionamento sobre o passeio ? | Sim | 0 |
| P_16 | Classificação geral da calçada pelo pesquisador. | Regular | 5 |
