# Lote 4 - Rota: Raja Gabáglia

| Diagnóstico da Calçada | Qualidade do Serviço | |
| Endereço: Rua São Paulo, 925 | 60 | C |
| Data do Registro: 08/11/2019 07:36:44 | | |

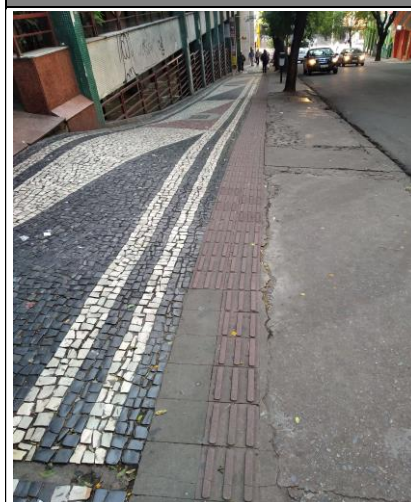
## Foto Geral

| ID | Itens Avaliados | Respostas | Nota |
|---|---|---|---|
| P_4 | Existência de Buracos ? | Poucos | 5 |
| P_5 | Condições Gerais do Piso e meio-fio da calçada ? | Regular | 0 |
| P_6 | Presença de desníveis ? | Leve | 10 |
| P_9 | A calçada Possui Rebaixamento de Veículos correto ? | Não | 0 |
| P_11 | O Passeio está no padrão da SMPU ? | Não | 0 |
| P_16 | Classificação geral da calçada pelo pesquisador. | Regular | 0 |
