# Lote 4 - Rota: Raja Gabágia

| Diagnóstico da Calçada | Qualidade do Serviço | |
| Endereço: Rua Curitiba, 922 | 73 | B |
| Data do Registro: 12/11/2019 13:34:54 | | |

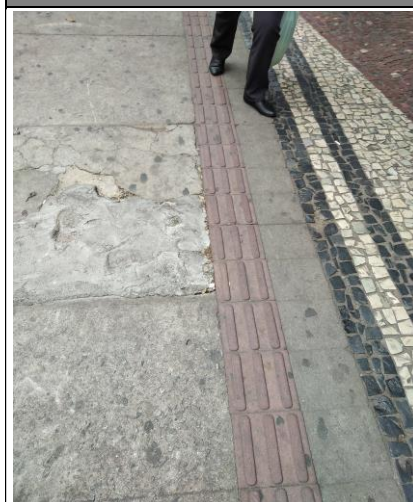
## Foto Geral

| ID | Itens Avaliados | Respostas | Nota |
|---|---|---|---|
| P_16 | Classificação geral da calçada pelo pesquisador. | Ótimo(a) | 10 |
