# Lote 3 - Rota: Antônio Carlos II

**FRATAR**  
ENGENHARIA CONSULTIVA

| Diagnóstico da Calçada | Qualidade do Serviço | |
|---|---|---|
| Endereço: Av. Portugal, 1985 | 68 | C |
| Data do Registro: 19/11/2019 13:07:46 | | |

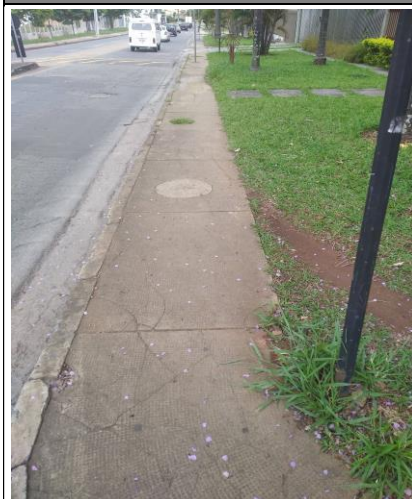
Foto Geral

| ID | Itens Avaliados | Respostas | Nota |
|---|---|---|---|
| P_2 | Qual a largura livre do Passeio ? | Entre 0.80 m e 1.20 m | 4 |
| P_8 | Possui piso tátil ao longo da Calçada ? | Não | - |
| P_11 | O Passeio está no padrão da SMPU ? | Não | 0 |
| P_16 | Classificação geral da calçada pelo pesquisador. | Regular | 5 |

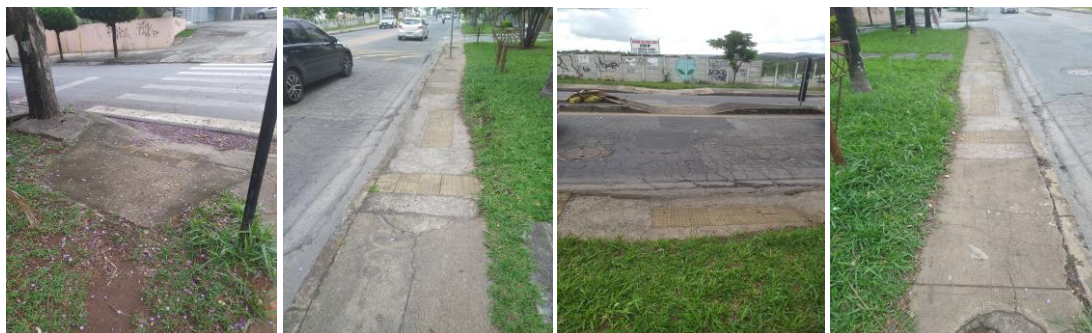
Fotos Complementares - Detalhes do Passeio

| ID | Itens Avaliados | Respostas | Nota |
|---|---|---|---|
| P_7 | Tem rebaixamento de calçada para Pedestre ? | Sim | 9 |

| ID | Itens Avaliados | Respostas | Nota |
|---|---|---|---|
| P_7_3 | O rebaixo possui piso tátil ? | Tem só piso de alerta | -1 |
