# Lote 1 - Rota: Noroeste

| Diagnóstico da Calçada | Qualidade do Serviço | |
| Endereço: Av. Abílio Machado, 846 | 75 | B |
| Num. Lote CTM: 130618900120 | | |

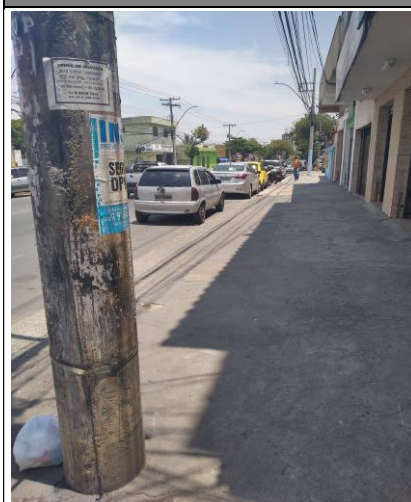
Foto Geral

| ID | Itens Avaliados | Respostas | Nota |
|---|---|---|---|
| P_4 | Existência de Buracos ? | Poucos | 5 |
| P_5 | Condições Gerais do Piso e meio-fio da calçada ? | Regular | 5 |
| P_16 | Classificação geral da calçada pelo pesquisador. | Regular | 5 |
