# Lote 3 - Rota: Antônio Carlos II

**FRATAR**  
ENGENHARIA CONSULTIVA

| Diagnóstico da Calçada | Qualidade do Serviço | |
|---|---|---|
| Endereço: Av. Portugal, 2190 | 56 | C |
| Num. Lote CTM: 200076501030 | | |

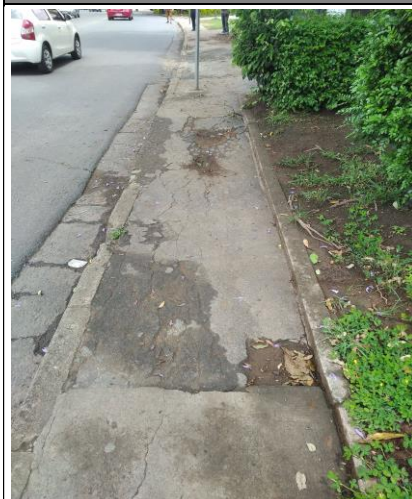
## Foto Geral

| ID | Itens Avaliados | Respostas | Nota |
|---|---|---|---|
| P_4 | Existência de Buracos ? | Poucos | 5 |
| P_5 | Condições Gerais do Piso e meio-fio da calçada ? | Regular | 5 |
| P_6 | Presença de desníveis ? | Leve | 7 |
| P_16 | Classificação geral da calçada pelo pesquisador. | Regular | 5 |
