# Lote 4 - Rota: Raja Gabáglia

| Diagnóstico da Calçada | Qualidade do Serviço | |
| Endereço: Av. Raja Gabaglia, 3135 | 95 | A |
| Data do Registro: 11/11/2019 14:32:17 | | |

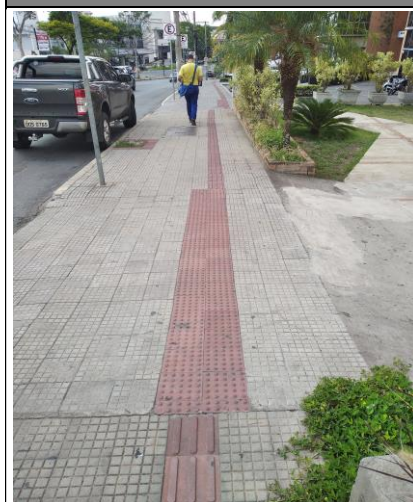
## Foto Geral

| ID | Itens Avaliados | Respostas | Nota |
|---|---|---|---|
| P_5 | Condições Gerais do Piso e meio-fio da calçada ? | Ótimo(a) | 10 |
| P_16 | Classificação geral da calçada pelo pesquisador. | Ótimo(a) | 10 |
